**Mappatura georeferenziata delle coperture in cemento amianto con l'utilizzo di immagini ad alta definizione rilevate da drone**

**Esiti della campagna e azioni avviate**

Elena Moretti  
Arpa FVG

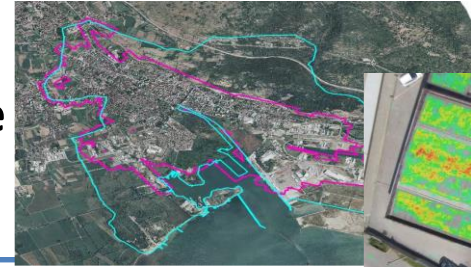
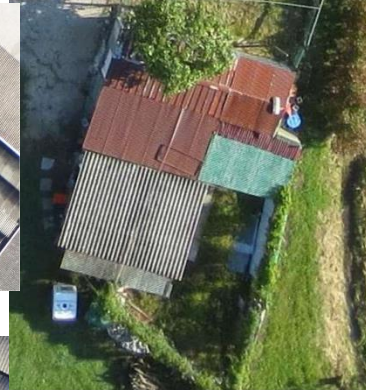
Il lavoro svolto si è basato su tre fonti di dati integrati e complementari:

- Un **rilievo fotogrammetrico** da aereo
- Una ripresa da aereo con **sensore iperspettrale**
- Una serie di riprese con **DRONE**

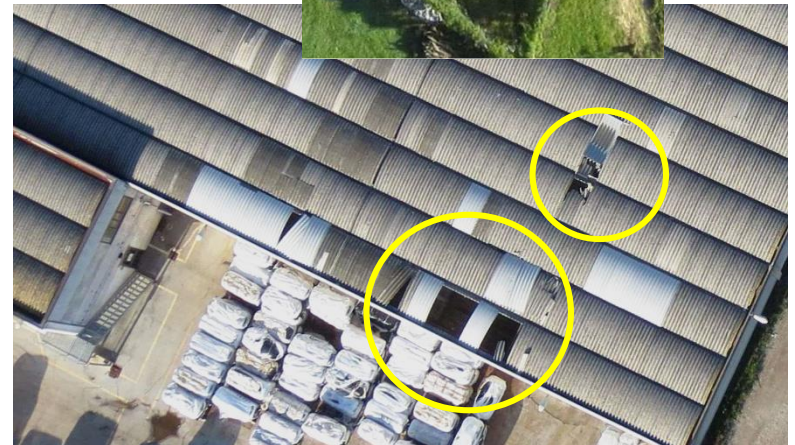
I voli effettuati con DRONE hanno consentito di ottenere **immagini a risoluzioni elevatissime**, sulle quali sono stati applicati **algoritmi di elaborazione** per il riconoscimento delle coperture in amianto ed associazione dello **STATO di CONSERVAZIONE**

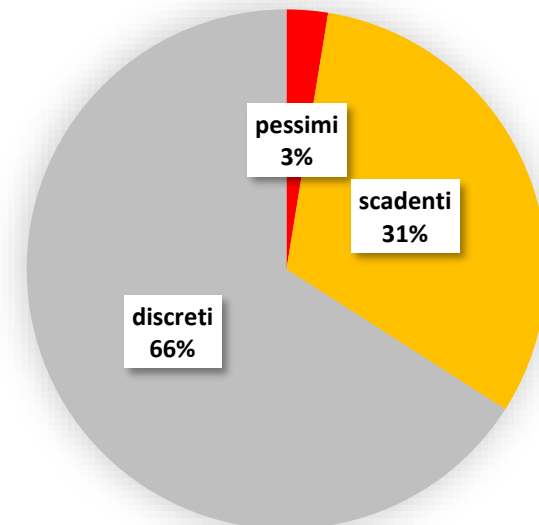
Stato di conservazione

Il rilievo da drone consente di rilevare lo **stato di danneggiamento** delle strutture secondo tre fasce:

- **PESSIMO** (edifici con presenza di danni, crepe, buchi superiore al 50%)
- **SCADENTE** (edifici con presenza di danni, crepe, buchi tra il 10 e 50%)
- **DISCRETO** (edifici con presenza di danni, crepe, buchi inferiore al 10%)

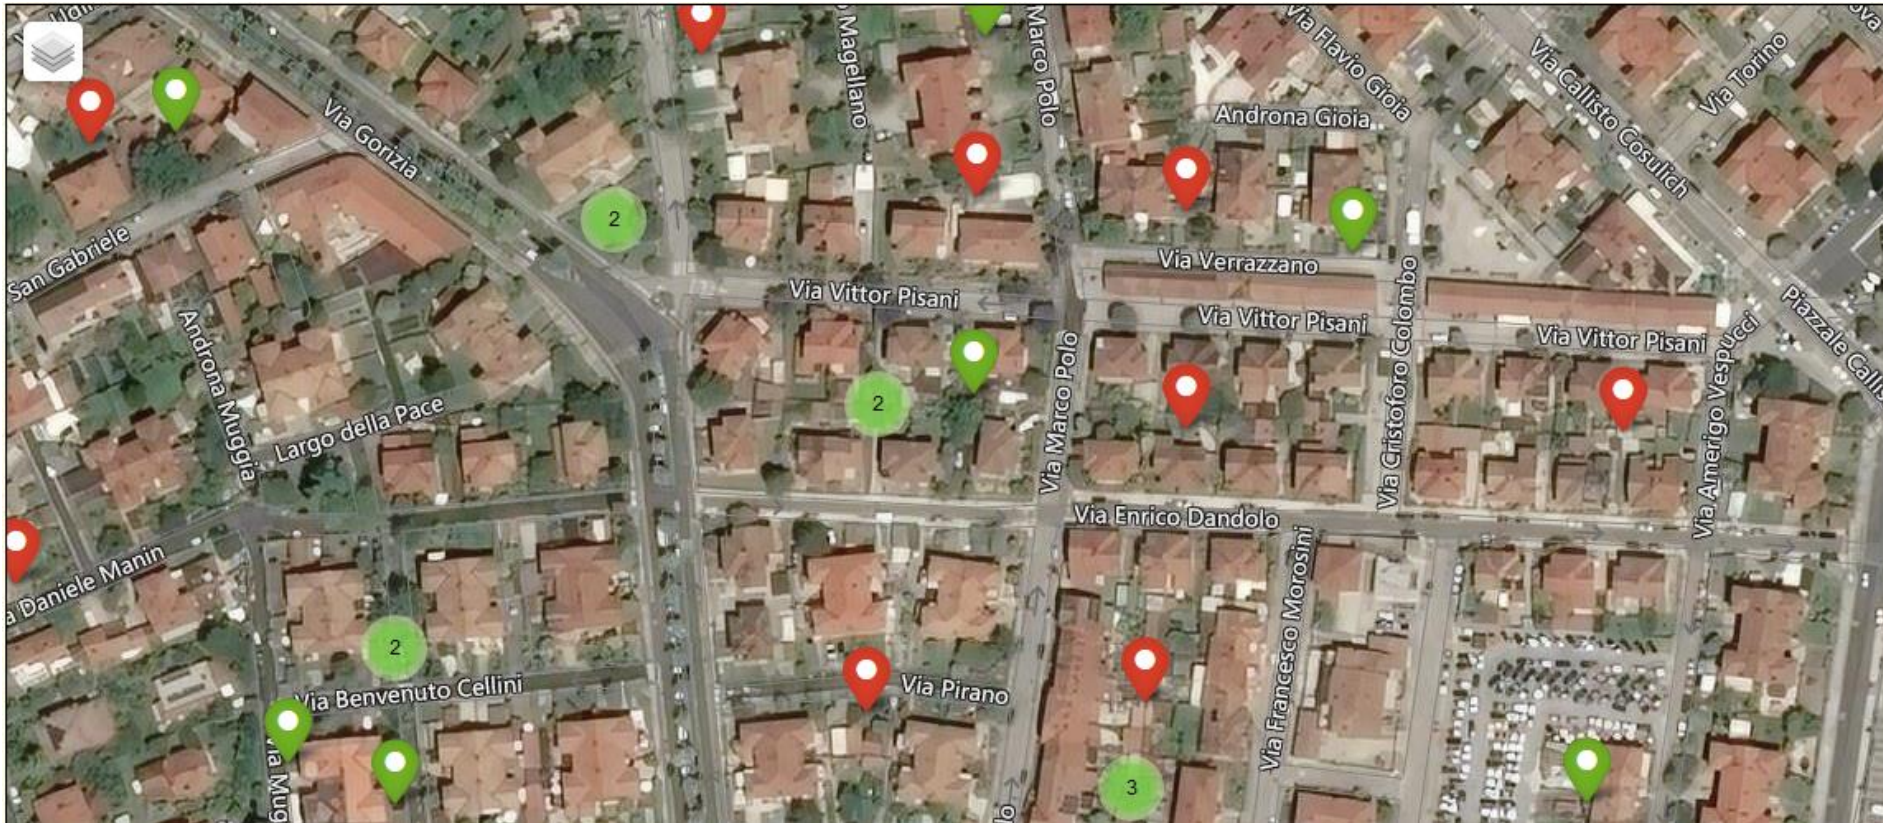
Smaltito

Non Smaltito

**PROSPETTIVA: tutti i punti mappati diventino VERDI!**
